**ANALISA PERMASALAHAN PENGUMPAN SILIKA 331-WF2 SEBAGAI PENYEBAB RAW MILL 1 STOP DENGAN METODE FMEA (FAILURE MODE AND EFFECT ANALYSIS) DAN KAIZEN DI PT SBI PABRIK TUBAN****Robi Winarto<sup>1,2</sup>, Nurul Hidayati<sup>2</sup>**[winartorobi59@gmail.com](mailto:winartorobi59@gmail.com)<sup>1</sup>, [noeroel1982@gmail.com](mailto:noeroel1982@gmail.com)<sup>2</sup>**STT Wiworotomo Purwokerto****ABSTRAK**

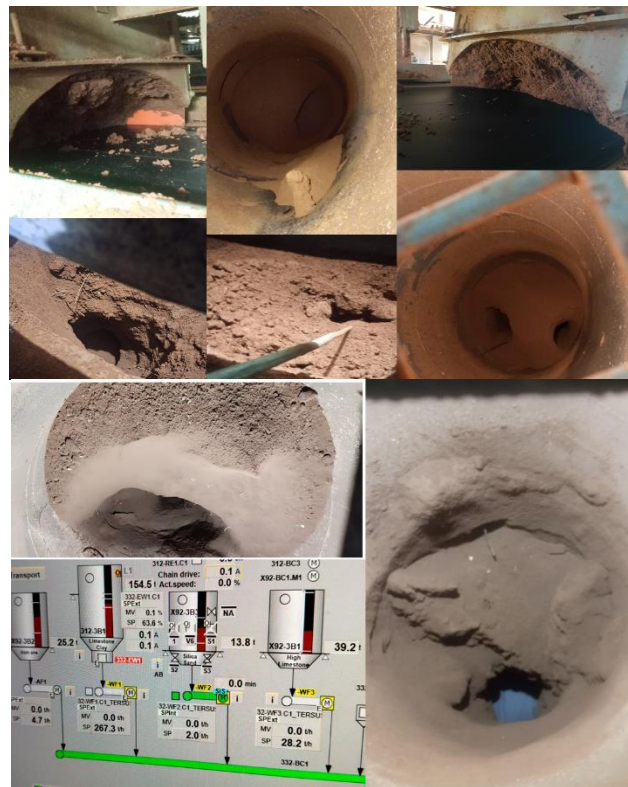
Di bawah ini adalah beberapa contoh foto permasalahan-permasalahan yang terjadi pada 331-WF2 yang diperoleh dari lapangan.

**Gambar 4.** Beberapa hasil observasi permasalahan di 331-WF2

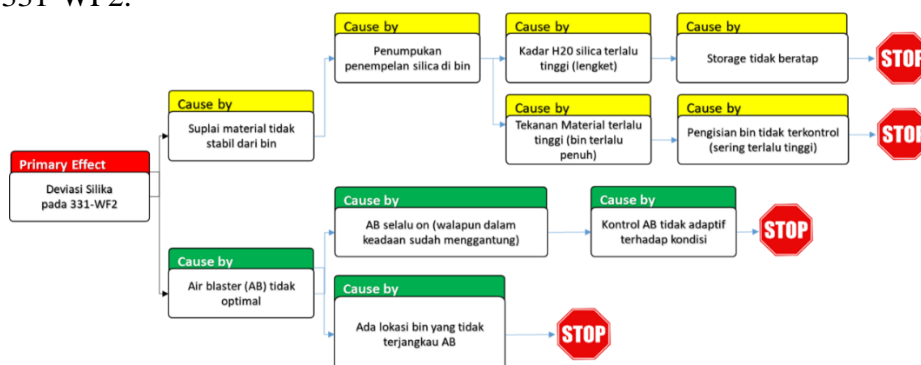
**Gambar 5.** Apolo chart akar masalah deviasi 331-WF2

Berdasarkan Gambar diatas, ada 2 penyebab permasalahan deviasi silika yaitu suplai material dari bin kurang lancar dan kurang optimalnya kinerja Air blaster. Selanjutnya ke 2 penyebab tersebut menjadi beberapa sub penyebab yang menjadi 4 akar masalah. Beberapa temuan masalah dilapangan yaitu:

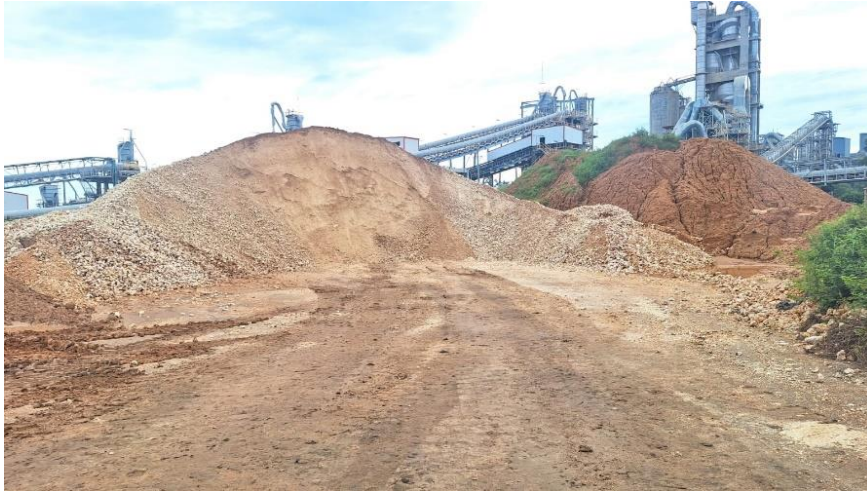
1. Storage tidak beratap: Kondisi storage silika yang tidak dilengkapi atap menyebabkan material terpapar langsung oleh hujan dan kelembapan lingkungan. Hal ini mengakibatkan peningkatan kadar air ( $H_2O$ ) pada silika, sehingga sifat alir material menurun dan material menjadi lebih lengket serta mudah menempel pada dinding bin.

**Gambar 6.** Storage material silika tidak beratap

1. Pembuatan struktur atap untuk storage silika

Struktur atap dipasang pada area storage silika guna melindungi material dari paparan hujan secara langsung. Dengan adanya atap, peningkatan kadar air ( $H_2O$ ) pada silika dapat diminimalkan sehingga risiko material menjadi lengket dan mudah menempel di dalam bin dapat dikurangi.

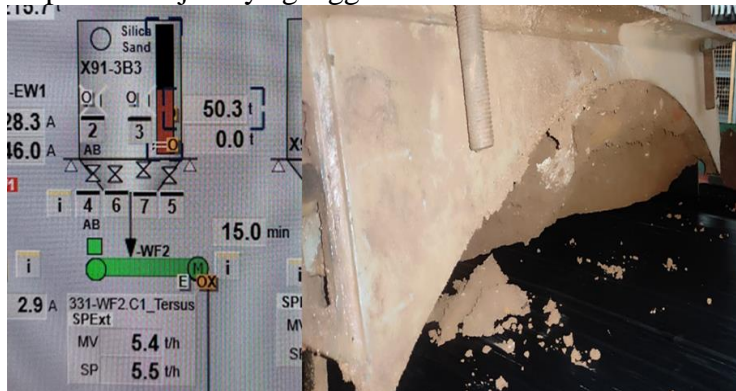
2. Pengisian bin tidak terkontrol: Pada kondisi material silika yang bersifat lengket, pengisian bin yang melebihi kapasitas optimal menyebabkan peningkatan tekanan material di dalam bin. Tekanan ini memperparah penempelan material dan mendorong terjadinya pemadatan (kompaksi), sehingga material menjadi lebih padat dan mengeras. Kondisi tersebut menyulitkan proses mitigasi penempelan dan meningkatkan potensi terjadinya gangguan aliran material.

**Gambar 7.** Bin terisi sampai 50 ton (material memadat)

6	Pengisian bin terlalu banyak	Pengaturan otomatis pengisian <i>bin</i>	Mencegah tekanan material berlebih dan kompaksi saat	<i>Bin</i> silika 331-WF2	Saat mulai ada indikasi penempelan material (deviasi)	<i>Automation &amp; Operasional</i> (operator CCR)	Membuat <i>interlock</i> batasan pengisian <i>bin</i> otomatis

<i>bin</i> terlalu penuh				untuk mengatur level <i>bin</i> auto stop dilevel tertentu sesuai kondisi material. (Level <i>bin</i> maksimal saat musim hujan maksimal 12-15 ton, saat musim kemarau maksimal 30 ton)
--	--	--	--------------------------	--	--	--	---

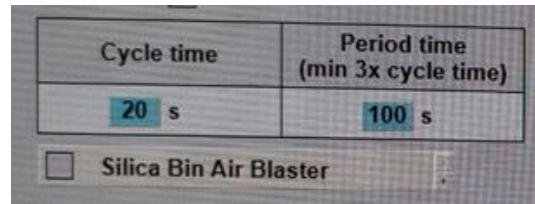
3. Kontrol AB (Air blaster) tidak adaptif sesuai kondisi WF: Pengoperasian AB yang tidak mempertimbangkan kondisi aktual material, khususnya saat material silika sudah turun, justru memberikan tekanan tambahan pada material yang masih tersisa di dalam bin. Pada kondisi kadar air silika yang tinggi, impuls tekanan berulang dari AB menyebabkan material mengalami pemadatan (kompaksi) dan membentuk massa

padat yang sulit mengalir, sehingga memperparah potensi penyumbatan dan deviasi feeding pada 331-WF2.

**Gambar 8.** Kontrol AB silika hanya mode auto start dan stop dari operator CCR

Sistem Air blaster dimodifikasi dengan penambahan interlock berbasis proximity sensor yang mendeteksi keberadaan material di atas weightfeeder. AB hanya aktif saat material tidak terdeteksi dan berhenti saat material sudah mengalir. Selain itu, sistem kontrol AB diintegrasikan ke ruang CCR sehingga operator dapat memantau dan mengendalikan kinerja Air blaster secara lebih efektif.

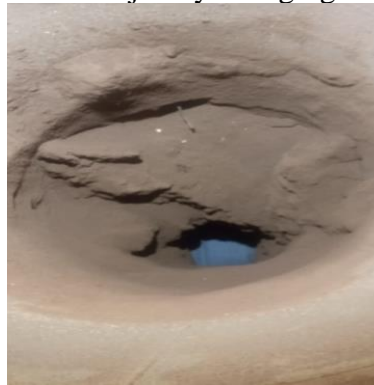
4. Ada zona bin yang tidak terjangkau AB: Terdapat area tertentu di dalam bin yang tidak terjangkau oleh jangkauan AB. Kondisi ini menyebabkan penumpukan dan penempelan material pada sisi-sisi tertentu yang tidak mendapatkan efek mitigasi dari AB, sehingga menjadi titik awal terjadinya hanging dan gangguan aliran material.

**Gambar 9.** Salah satu sisi penempelan (tidak terjangkau Air blaster)

Untuk mengatasi penempelan material pada area bin yang sebelumnya tidak terjangkau, dilakukan penambahan Air blaster di beberapa titik rawan. Penambahan ini bertujuan memperluas zona mitigasi sehingga material silika dapat mengalir lebih merata dan risiko hanging material dapat diminimalkan.

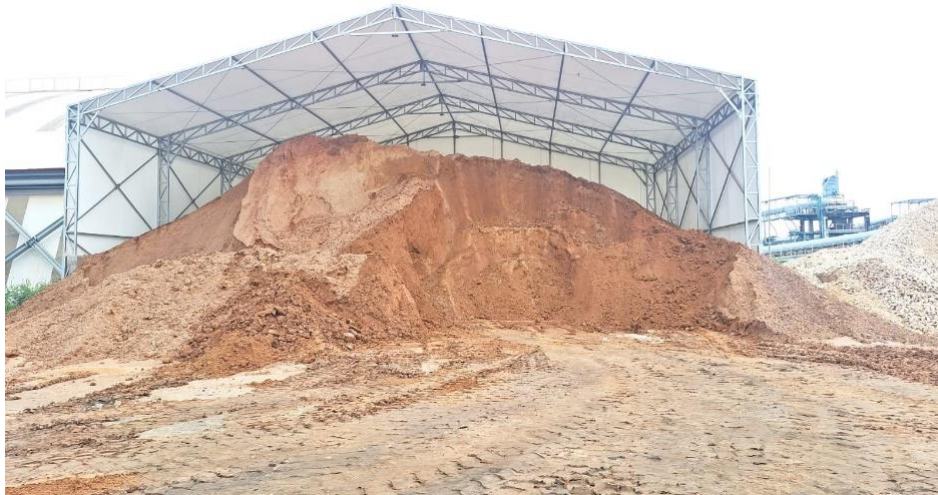
**Gambar 10.** Penambahan Atap Storage silika

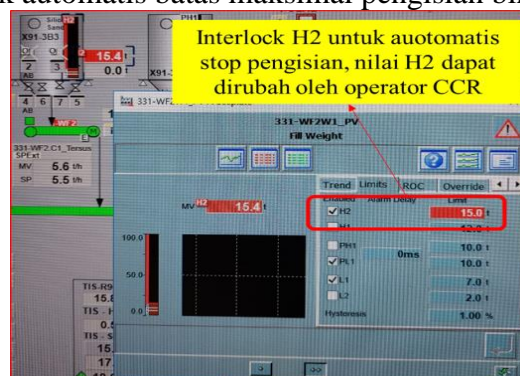
**Gambar 11.** Faceplate interlock auto stop pengisian level Bin

### 3. Pembuatan interlock otomatis batas maksimal pengisian bin silika

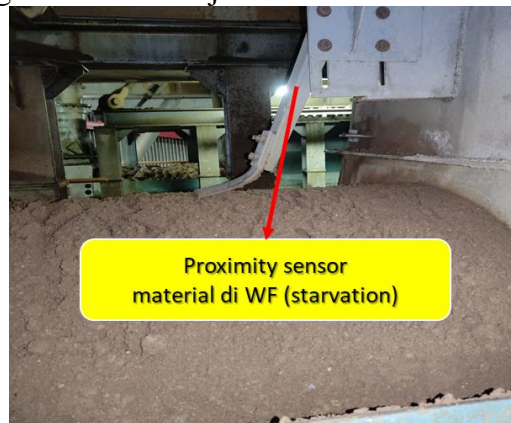
**Gambar 12.** Proximity sensor triger interlock start/stop AB

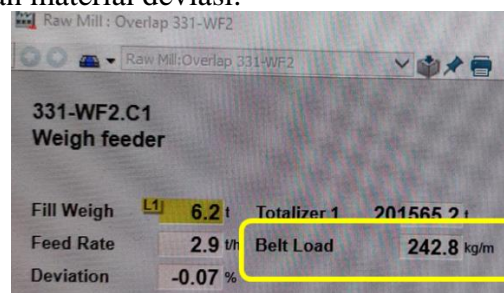
**Gambar 13.** Indikasi belt load di 331-WF2

Dipasang indikasi belt load ke DCS di CCR untuk mengetahui kondisi aktual jumlah material di atas weightfeeder. Informasi ini digunakan sebagai dasar interlock start–stop Air blaster, sehingga Air blaster bekerja sesuai kondisi aktual material dan tidak menimbulkan pemadatan akibat tekanan berlebih. AB bekerja berdasarkan batas belt load (<100 kg/m aktif, 200–250 normal, >200 kg/m stop) artinya AB hanya aktif saat belt load dibawah 100 kg/m dan stop saat belt load 200 kg/m untukantisipasi sedini mungkin kejadian material deviasi.

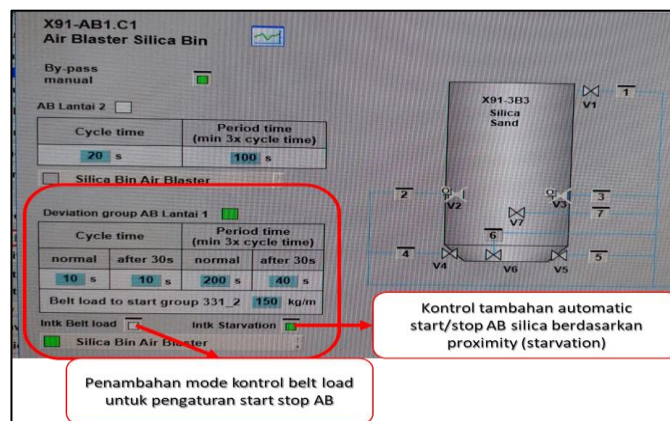
**Gambar 14.** Faceplate AB mode interlock Belt load dan Startvation

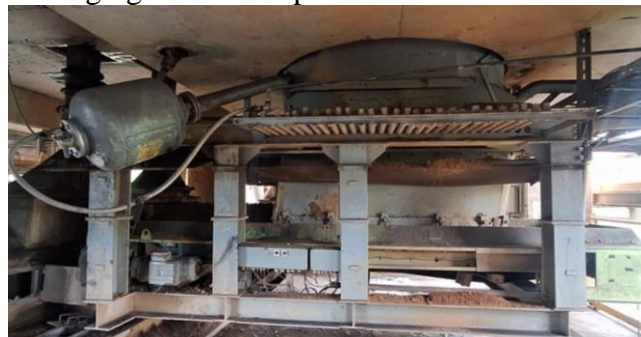
**Gambar 15.** Lokasi penambahan AB Baru

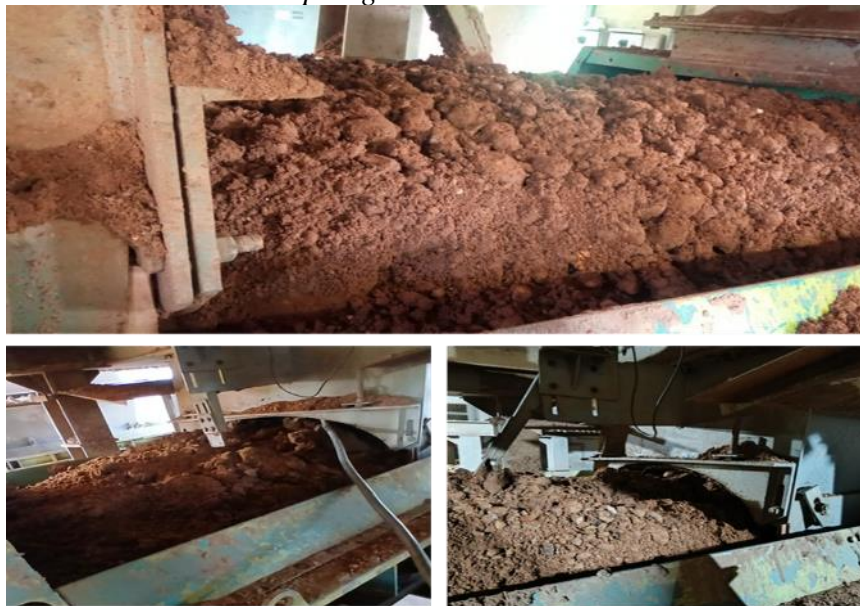
**Gambar 16.** Memonitor kondisi WF setelah perbaikan  
*Sumber: Dokumentasi pribadi*

Kondisi material terpantau masih tetap dapat mengalir walupun material agak lengket. Ini merupakan inovasi yang sangat tepat karena dengan pengisian bin yang optimal dan penggunaan AB yang adaptif membantu kelancaran transportasi WF silika walaupun material terlihat agak lengket. Berdasarkan hasil pengujian laboratorium, kadar H<sub>2</sub>O silika sebelum pemasangan atap storage sebesar 15,86% dan menurun menjadi 10,90% setelah dipasang atap. Terjadi penurunan absolut sebesar 4,96% atau secara relatif sebesar 31,27%. Hal ini menunjukkan pemasangan atap storage efektif dalam mengurangi paparan air hujan terhadap material silika.
