**ANALISA PERMASALAHAN PENGUMPAN SILIKA 331-WF2 SEBAGAI PENYEBAB RAW MILL 1 STOP DENGAN METODE FMEA (FAILURE MODE AND EFFECT ANALYSIS) DAN KAIZEN DI PT SBI PABRIK TUBAN****Robi Winarto<sup>1,2</sup>, Nurul Hidayati<sup>2</sup>**[winartorobi59@gmail.com](mailto:winartorobi59@gmail.com)<sup>1</sup>, [noeroel1982@gmail.com](mailto:noeroel1982@gmail.com)<sup>2</sup>**STT Wiworotomo Purwokerto****ABSTRAK**

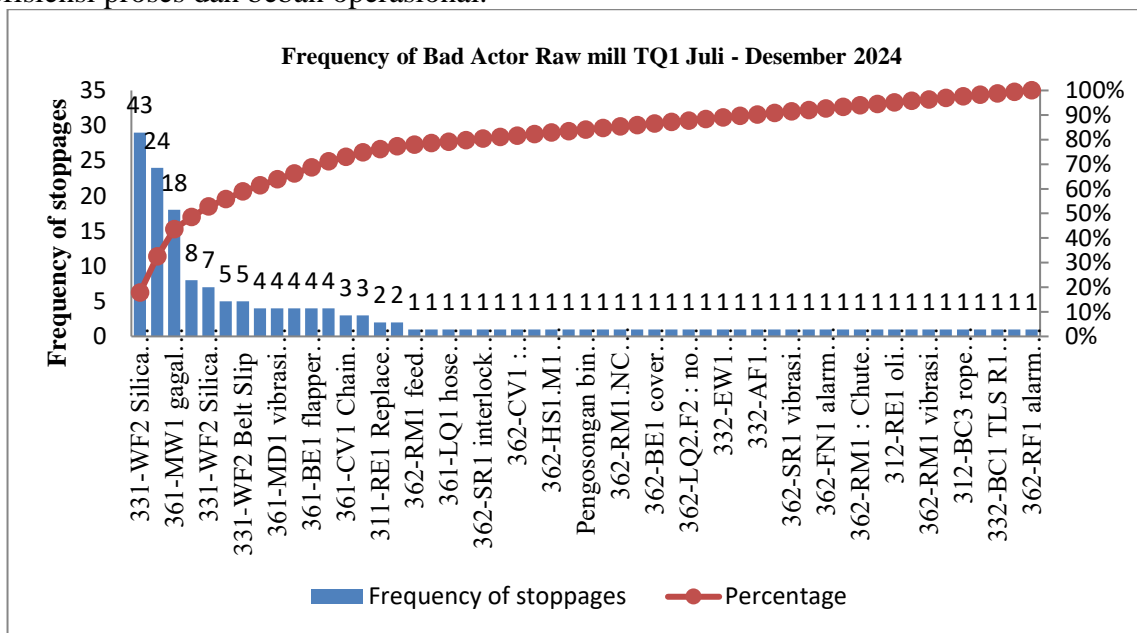
**Gambar 2.** Data Durasi dan frekuensi Stop di Raw mill 1  
*Sumber: Stop Log Data TIS Juli-Desember 2024*

Berdasarkan data stop Raw mill 1 pada periode Juli-desember 2024, diketahui bahwa gangguan penyebab Raw mill stop paling banyak disebabkan karena masalah terkait pengumpanan silika. Data menunjukkan bahwa dari total 159 kejadian Raw mill stop, sebanyak 69 kejadian atau 43,4% berasal dari gangguan pada Weightfeeder 331-WF2. Hal ini membuat proses penggilingan Raw mill beberapa kali stop produksi serta merugikan dari sisi produksi, pembiayaan energi listrik dan kualitas produk dari raw meal.

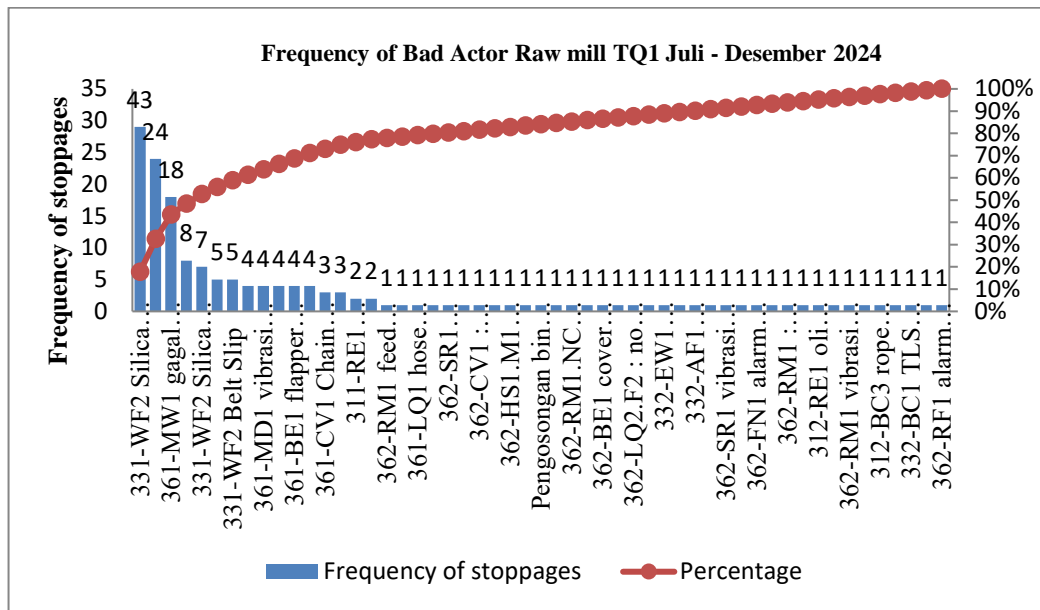
Pada periode tersebut, proses di Raw mill 1 mengalami gangguan yang menyebabkan proses produksi tidak berjalan lancar. Permasalahan yang terjadi disebabkan karena adanya kerusakan pada equipment pendukung yang menyebabkan downtime stop. Berikut adalah data pareto permasalahan yang terjadi pada Raw mill 1 selama periode bulan Juli 2024 sampai Desember 2024.

**Gambar 3.** Frekuensi Stop di Raw mill 1 (Juli-Desember 2024)

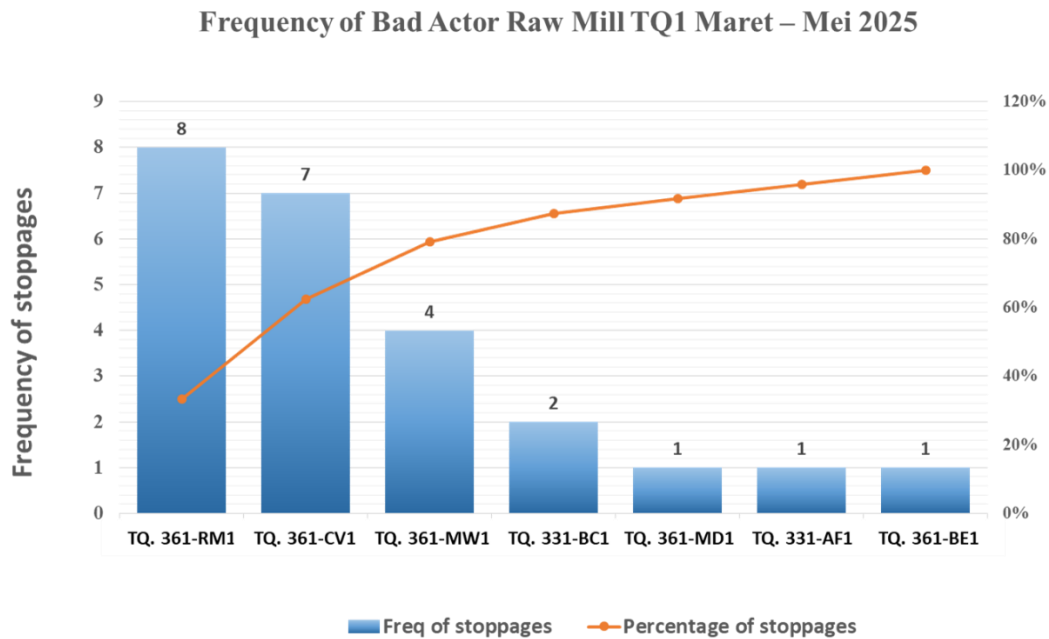
Berdasarkan data yang tercatat di TIS (Technical Information System) selama periode Maret-Mei 2025, setelah dilakukan perbaikan pada 331-WF2 sesuai dengan hasil analisa FMEA, Apolo Chart dan Kaizen, menunjukkan bahwa belum ditemukan adanya indikasi permasalahan atau gangguan 331-WF2 yang tercatat pada TIS, khususnya yang dapat menyebabkan terhentinya proses di Raw mill 1. Hal ini menunjukkan bahwa perbaikan berbasis analisa FMEA, Apolo Chart dan Kaizen yang dilakukan sejauh ini dapat dikategorikan berhasil dan efektif dalam menghilangkan potensi penyebab utama gangguan yang sebelumnya terjadi. Frekuensi stop Raw Mill 1 pada periode Maret–Mei 2025 disebabkan oleh peralatan lain, beberapa diantaranya adalah vibrasi di raw mill itu sendiri 361-RM1 yang dikarenakan kondisi roller dan table mill yang sudah mengalami keausan, kerusakan pada 361-CV1 cain conveyor, kegagalan proses di 361-MW1 dan beberapa minor di peralatan lain, bukan dikarenakan oleh suplai material di 331-WF2.

**Gambar 15.** Frekuensi Stop di Raw mill 1 (Maret-Mei 2025)  
*Sumber: Stop Log Data TIS Maret–Mei 2025*
